急報

解体業者の皆さまへ

助手席エアバッグのリコール届出が行われました!! 対象エアバッグの取外回収をお願いします!!

平素は、エアバッグ類の適正業務の遂行にご尽力いただきありがとうございます。さて、今般 **2014年12月4日付**にてトヨタ自動車株式会社の以下一部車両において、**《助手席エアバッグ》**のリコール届出が行われました。

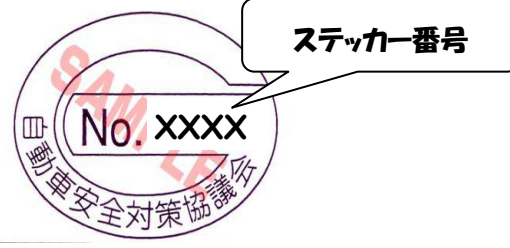
対策済ステッカー（例）	貼付場所
<p>必ずステッカー番号を確認してください。</p>

<p>ステッカー番号</p>	<p>運転席ドア開口部のドアロックストライカー付近に貼付されています。</p>

リコール対策済み	リコール未対策
複数枚	<p>該当する全てのステッカーを貼付</p>   <p>例① 「3456」ステッカーが貼付されている</p>	<p>該当する全てのステッカー貼付</p>   <p>例④ 「3456」ステッカーが貼付されていない</p>
1枚	<p>最新ステッカーを貼付</p>   <p>例② 「3456」ステッカーが貼付されている</p> <p>例③ 「3456」以上(例: 3457)ステッカーが貼付されている</p>	<p>最新ステッカーを貼付</p>   <p>例⑤ 「3456」以前(例: 3455)ステッカーが貼付されている</p>
なし	 	  <p>例⑥ ステッカーが貼付されていない</p>

手順①の対象車台については、以下の内容にて確認いただき、リコール未対策の場合には、必ず取外回収を行い、作業①②に従って指定引取場所に引き渡してください。

(注) 車両によってリコール対策済ステッカーの貼付方法が異なりますのでご注意ください。

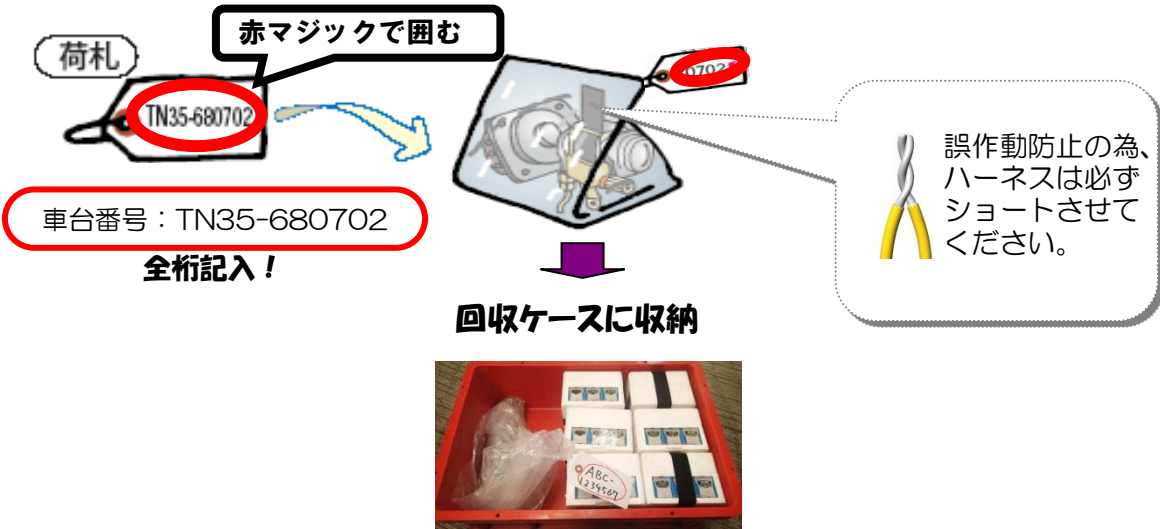
荷札

通常通り、回収袋に収納し、「**全桁の車台番号（※）**」を書いた荷札を付けてください。
 その際、**荷札の車台番号を赤マジックで囲んでください。**
 (※) 指定引取場所等での車両特定の為、車台番号の**全桁記入**をお願いします。

赤マジックで囲む

車台番号：TN35-680702

全桁記入！

誤作動防止の為、ハーネスは必ずショートさせてください。

回収ケースに収納

取外し後のインフレータは以下の要領で指定引取場所に引き渡してください。

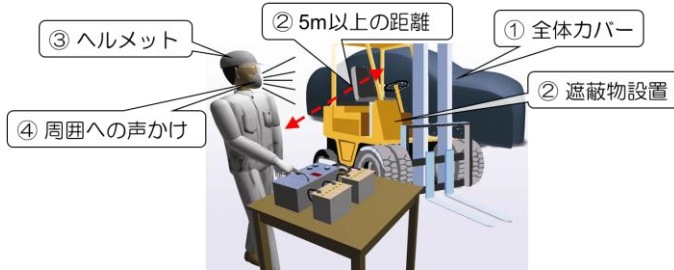
作動 1. 助手席エアバッグ以外のエアバッグ類(運転手席・シートベルトプリテンショナー等)を車上作動処理する

☞ 車上作動処理を行う際は、「ガラス等の飛散防止」「通電時の距離確保と遮蔽物の設置」「周囲の安全確保」等、安全対策を確実に実施した上で通電してください。

- ☞ 助手席エアバッグを取外した後も一括作動処理が可能です。
- ☞ 車上作動処理実施後、速やかに処理結果を管理台帳に記入してください。(備考欄に「助手席(リコール)は取外回収」と記入)
