**エアバッグのリコール届出が行われました!!  
対象エアバッグの取外回収をお願いします**

さて、今般2016年6月9日付にて以下メーカーの一部車両において、リコール届出が行われました。つきましては、以下「2.確認手順」に従い、対象車台のリコール対策済みであるかご確認頂き、対策未実施の車台は取外回収をお願いいたします。

**ホンダ/ホンダカナダ 助手席エアバッグ リコール対象車両一覧**

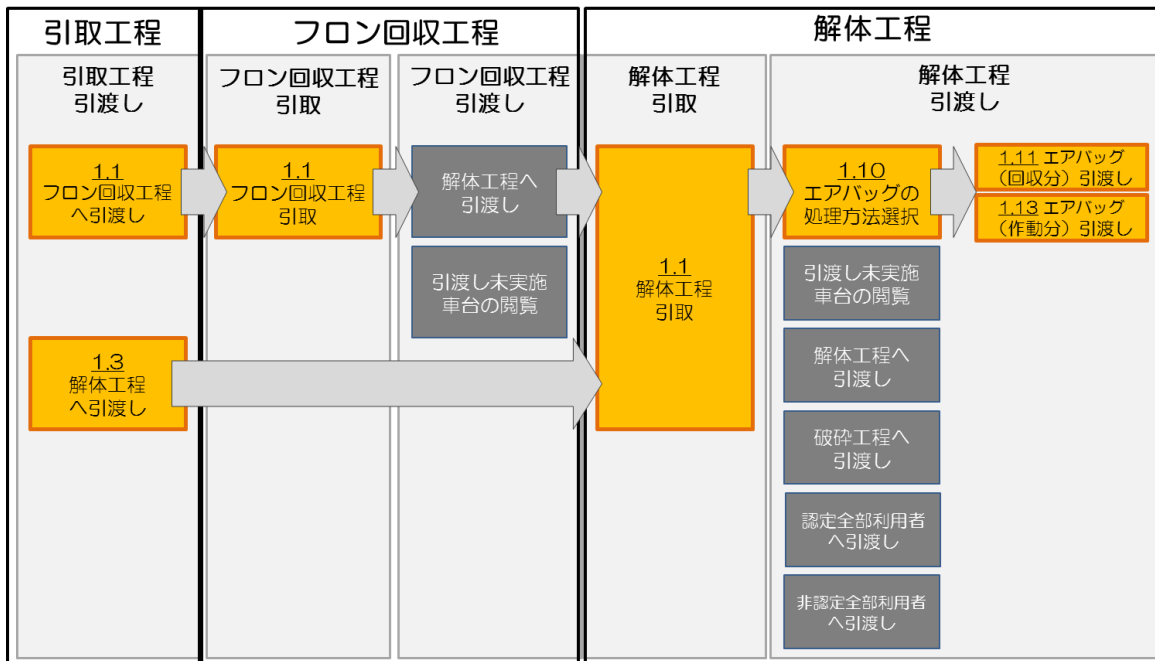
## 【参考1】オレンジ表示確認画面範囲

解体業者の方で、引取業とフロン類回収業を兼任されている事業所は、引取工程の引渡報告画面、フロン類回収工程の引取報告画面においても、リコール対象車台のオレンジ表記がされるようになっていきます。

自動車メーカーが実施するリコール車両の追加及びリコール対策済み車台の削除により、背景色の「オレンジ」表示は点灯・消滅することから、必ず解体工程の引取報告画面をご確認ください。また特別費用支払対象車両は、解体工程でオレンジ表示されているリコール対象車台となります。

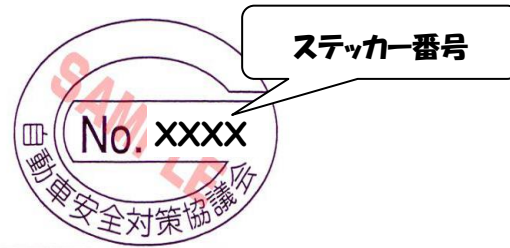
対策済ステッカー（例）	貼付場所
<p>必ずステッカー番号を確認してください。</p>

<p>ステッカー番号</p>	<p>運転席ドア開口部のドアロックストライカー付近に貼付されています。</p>

リコール対策済み		リコール未対策	
複数枚	<p>該当する全てのステッカーを貼付</p>   <p>例① 「3456」ステッカーが貼付されている</p>	<p>該当する全てのステッカー貼付</p>   <p>例④ 「3456」ステッカーが貼付されていない</p>	
1枚	<p>最新ステッカーを貼付</p>   <p>例② 「3456」ステッカーが貼付されている</p>   <p>例③ 「3456」以上(例: 3457)ステッカーが貼付されている</p>	<p>最新ステッカーを貼付</p>   <p>例⑤ 「3456」以前(例: 3455)ステッカーが貼付されている</p>	
なし	<p>なし</p>	  <p>例⑥ ステッカーが貼付されていない</p>

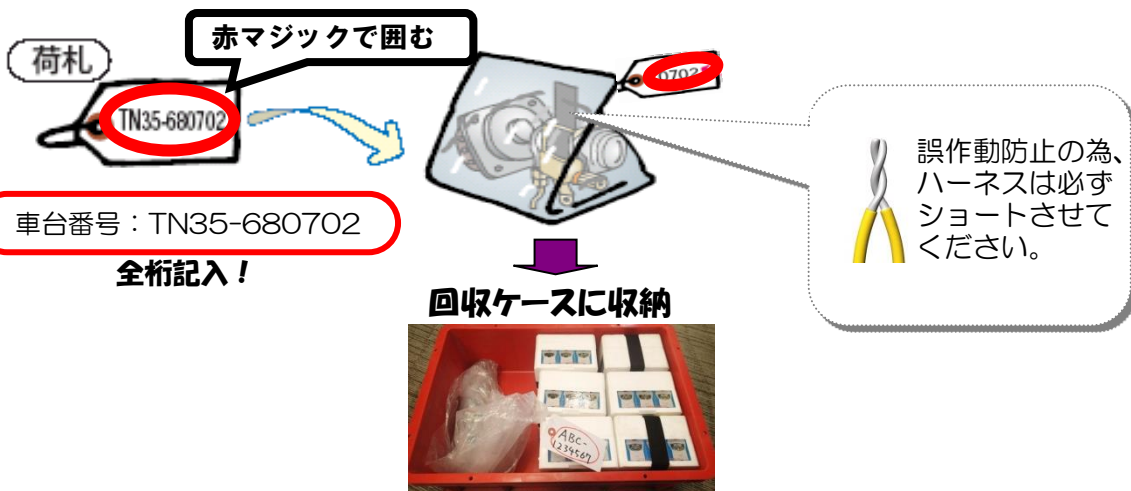
## 【作業②】梱包

取外し後のインフレータは以下の要領で指定引取場所に引き渡してください。

通常通り、回収袋に収納し、「全桁の車台番号(※)」を書いた荷札を付けてください。

その際、荷札の車台番号を赤マジックで囲んでください。

(※) 指定引取場所等での車両特定の為、車台番号の全桁記入をお願いします。

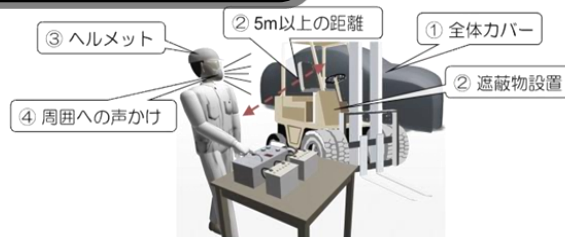
#### 《安全作業の一例》

① ドアを閉め、全体カバーをかけてガラス等の飛散防止

② 通電時の距離(5m以上)を確保するとともに遮蔽物を設置。作業者は遮蔽物に確実に隠れる位置で通電してください。

③ 通電時のヘルメット着用

④ 通電時の周囲への声かけ。車台の周囲に人がいないことを確認してください。

※車上作動処理実施後、出火、異常な煙・臭いがないことをご確認ください

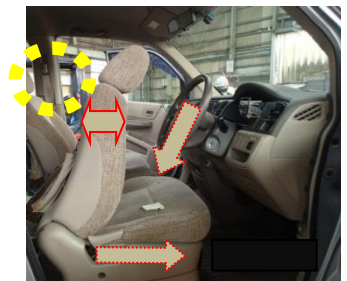
① ハンドル位置を下げ、運転席のヘッドレストを最下部まで下げ、シートを前方に引き出すとともに前に倒す。

ハンドルの向きを下げ、シートを前に倒す事で、運転席側のインフレーター等の車外への飛散を抑えることを期待。

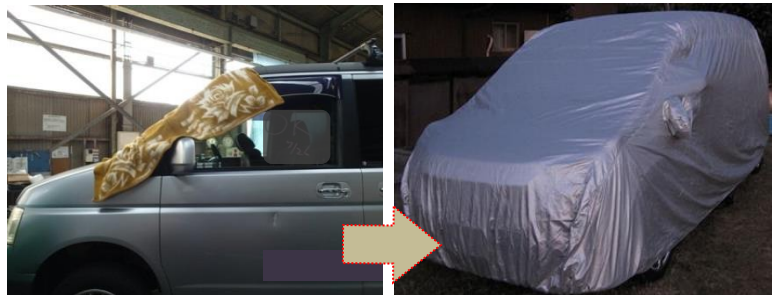
② フロントガラスに毛布を置き、その上にカバーをかける

毛布をかけた上に更にカバーをかける事で、飛散防止効果を期待。

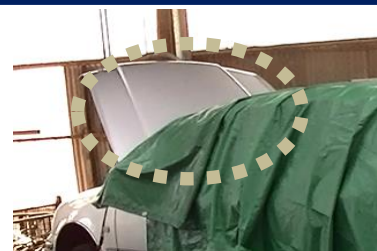
③ ボンネットを開ける

ボンネットを開けた状態で通電することで、インフレーター等の車外前方への飛散を防ぐことを期待。(ポップアップボンネット付車台を除く)
