**エアバッグのリコール届出が行われました!!  
対象エアバッグの取外回収をお願いします**

さて、今般2016年9月23日付にて以下メーカーの一部車両において、リコール届出が行われました。つきましては、以下「2.確認手順」に従い、対象車台のリコール対策済みであるかご確認頂き、対策未実施の車台は取外回収をお願いいたします。

**1.対象車両**

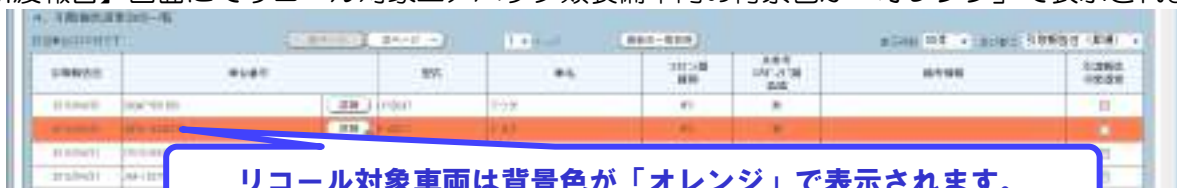
#### ◆引取工程の使用済自動車の引渡報告画面(解体業者兼任限定)

引取工程【1.1 フロン類回収業者への使用済自動車の引渡報告】【1.3 解体業者への使用済自動車の引渡報告】画面にてリコール対象エアバッグ類装備車両の背景色が「オレンジ」で表示されます。

※自動車メーカーが実施するリコール車両の追加及びリコール対策済み車台の削除により、背景色の「オレンジ」表示は点灯・消滅することから、必ず解体工程の引取報告画面を確認ください。

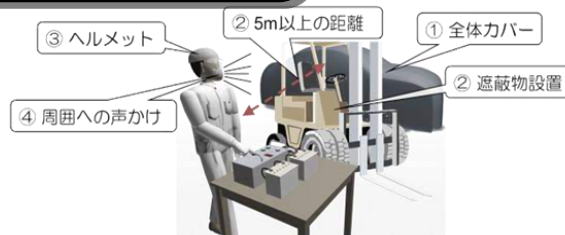
### 《安全作業の一例》

① ドアを閉め、全体カバーをかけてガラス等の飛散防止

② 通電時の距離(5m以上)を確保するとともに遮蔽物を設置。**作業者は遮蔽物に確実に隠れる位置で通電してください。**

③ 通電時のヘルメット着用

④ 通電時の周囲への声かけ。**車台の周囲に人がいないことを確認してください。**

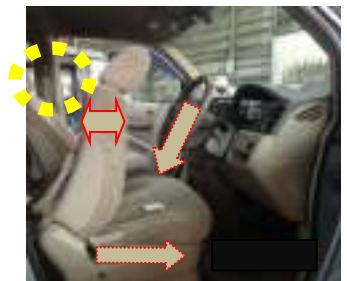
① ハンドル位置を**下げ**、運転席のヘッドレストを**最下部まで下げ**、シートを**前方に引き出す**とともに**前に倒す**。

ハンドルの向きを下げ、シートを前に倒す事で、運転席側のインフレーター等の車外への飛散を抑えることを期待。

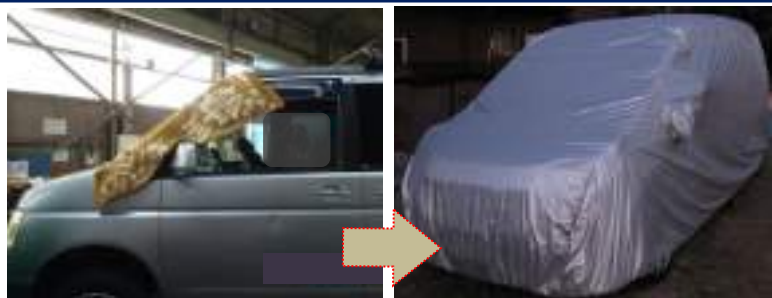
② フロントガラスに**毛布**を置き、その上に**カバー**をか

ける  
毛布をかいた上に更にカバーをか  
ける事で、**飛散防止効果**を期待。

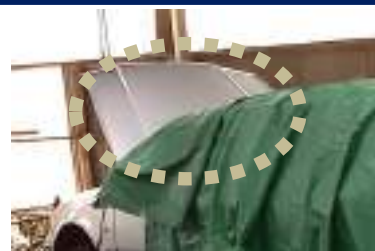
③ **ボンネット**を開ける

ボンネットを開けた状態で通電することで、インフレーター等の車外前方への飛散を防ぐことを期待。(ポップアップボンネット付車台を除く)
