JARP 2018.3 A-1732

エアバッグのリコール届出が行われました!! 対象エアバッグの取外回収をお願いします

さて、今般2018年3月29日付にて以下メーカーの一部車両において、リコール届出が行われました。つきましては、以下「2.確認手順」に従い、対象車台のリコール対策済みであるかご確認頂き、対策未実施の車台は取外回収をお願いいたします。

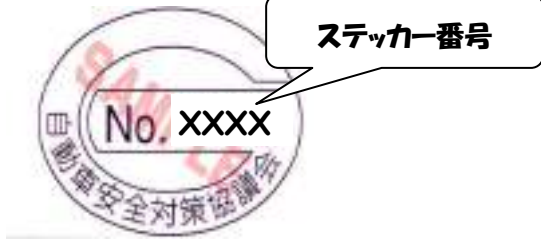
対策済ステッカー（例）	貼付場所
<p>必ずステッカー番号を確認してください。</p>

<p>運転席ドア開口部のドアロックストライカー付近に貼付されています。</p>

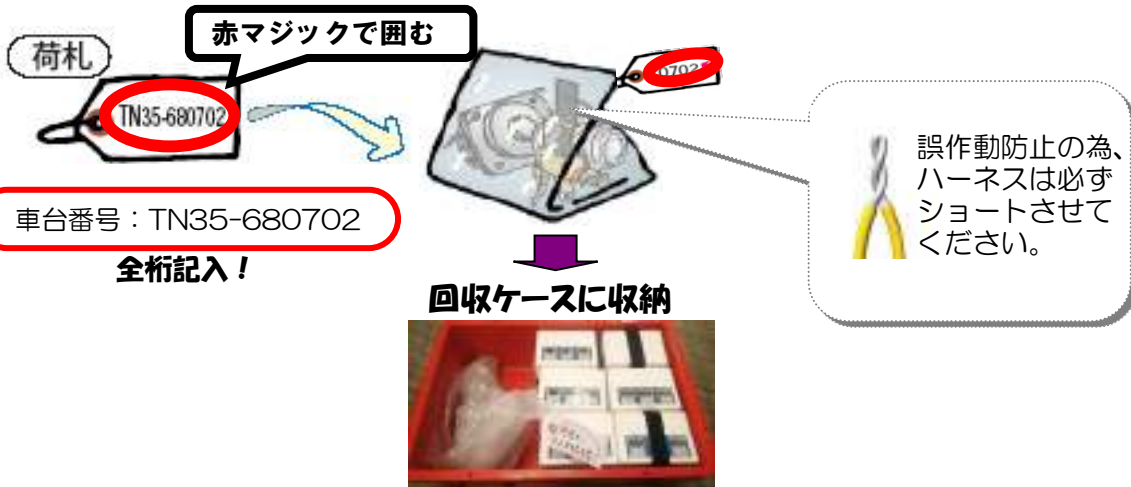
【作業②】梱包

取外し後のインフレーターは以下の要領で指定引取場所に引き渡してください。

通常通り、回収袋に収納し、「全桁の車台番号(※)」を書いた荷札を付けてください。

その際、荷札の車台番号を赤マジックで囲んでください。

(※) 指定引取場所等での車両特定の為、車台番号の全桁記入をお願いします。

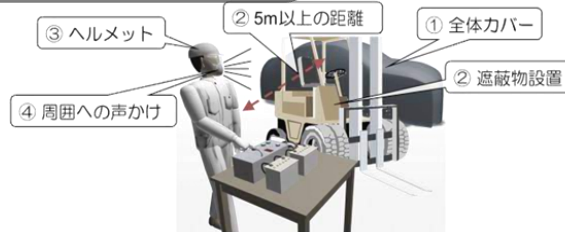
《安全作業の一例》

① ドアを開け、全体カバーをかけてガラス等の飛散防止

② 通電時の距離(5m以上)を確保するとともに遮蔽物を設置。作業者は遮蔽物に確実に隠れる位置で通電してください。

③ 通電時のヘルメット着用

④ 通電時の周囲への声かけ。車台の周囲に人がいないことを確認してください。

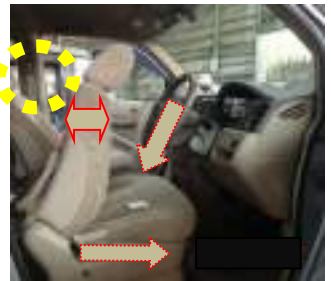
Ⓐ ハンドル位置を下げ、運転席のヘッドレストを最下部まで下げ、シートを前方に引き出すとともに前に倒す。

ハンドルの向きを下げ、シートを前に倒す事で、運転席側のインフレーター等の車外への飛散を抑えることを期待。

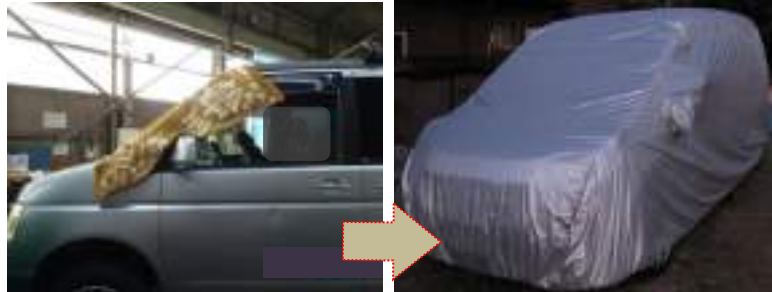
Ⓑ フロントガラスに毛布を置き、その上にカバーをかける

毛布をかけた上に更にカバーをかける事で、飛散防止効果を期待。

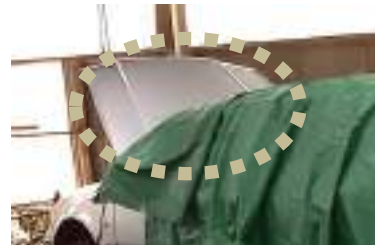
Ⓒ ボンネットを開ける

ボンネットを開けた状態で通電することで、インフレーター等の車外前方への飛散を防ぐことを期待。(ポップアップボンネット付車台を除く)
