JARP 2018.3 A-1734

エアバッグのリコール届出が行われました!! 対象エアバッグの取外回収をお願いします

さて、今般2018年3月28日付にて以下メーカーの一部車両において、リコール届出が行われました。つきましては、以下「2.確認手順」に従い、対象車台のリコール対策済みであるかご確認頂き、対策未実施の車台は取外回収をお願いいたします。

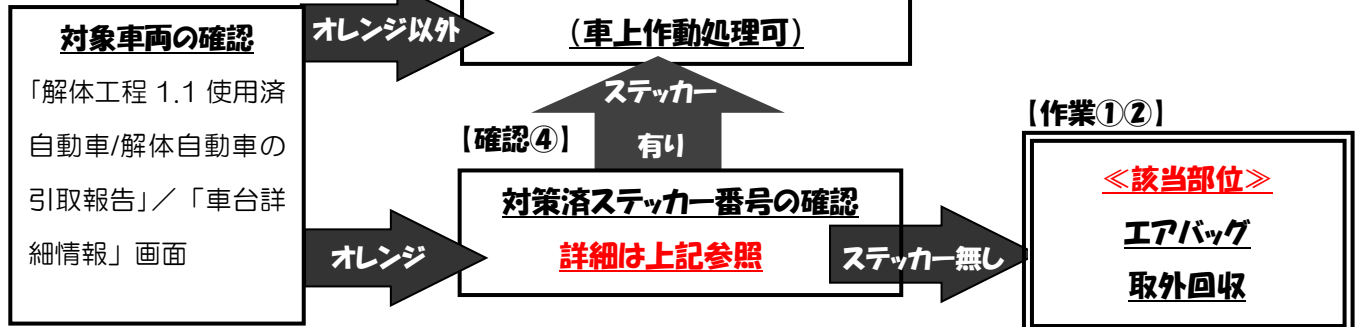
【確認①②③】

解体工程「1.1 使用済自動車/解体自動車の引取報告」にて、背景色が「オレンジ」で表示されている車台が、リコール対象エアバッグ類装備車両となります。

リコール対象車両は背景色が「オレンジ」で表示されます。

オレンジ表示されている車台の「詳細」から車台詳細情報を開き、リコール対象部位・対策済ステッカー番号をご確認ください。

1) リコール対象部位は背景色が「オレンジ」で表示されます

2) リコールについての「メーカーからのお知らせ」に対策済ステッカー番号が表示されます。

【車上作動契約がある場合】リコール対象部位を取外・それ以外の部位を作動している場合、「取外」「作動」の両方にチェックをして処理選択してください

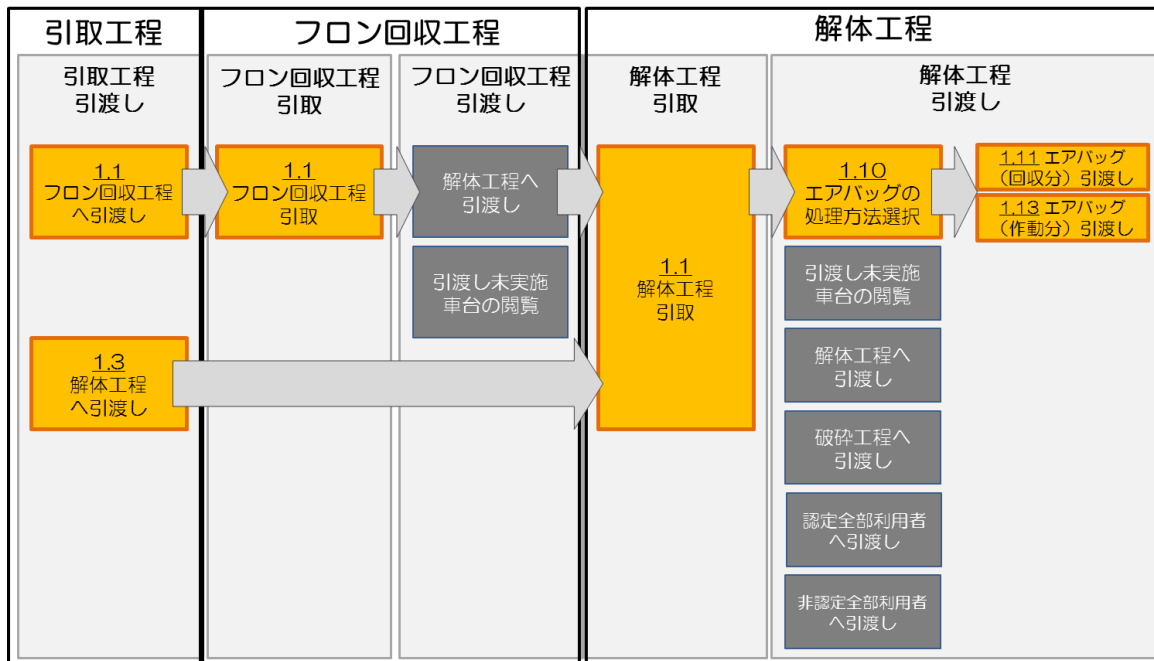
【参考1】オレンジ表示確認画面範囲

解体業者の方で、引取業とフロン類回収業を兼任されている事業所は、引取工程の引渡報告画面、フロン類回収工程の引取報告画面においても、リコール対象車台のオレンジ表記がされるようになっていきます。

自動車メーカーが実施するリコール車両の追加及びリコール対策済み車台の削除により、背景色の「オレンジ」表示は点灯・消滅することから、必ず解体工程の引取報告画面をご確認ください。また特別費用支払対象車両は、解体工程でオレンジ表示されているリコール対象車台となります。

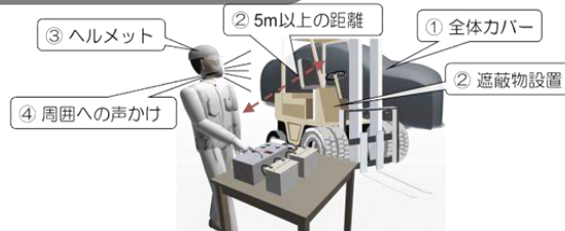
《安全作業の一例》

① ドアを開め、全体カバーをかけてガラス等の飛散防止

② 通電時の距離(5m以上)を確保するとともに遮蔽物を設置。作業者は遮蔽物に確実に隠れる位置で通電してください。

③ 通電時のヘルメット着用

④ 通電時の周囲への声かけ。車台の周囲に人がいないことを確認してください。

※車上作動処理実施後、出火、異常な煙・臭いがないことをご確認ください

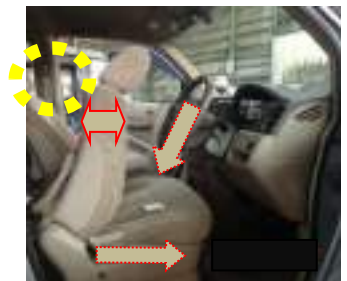
Ⓐ ハンドル位置を下げ、運転席のヘッドレストを最下部まで下げ、シートを前方に引き出すとともに前に倒す。

ハンドルの向きを下げ、シートを前に倒す事で、運転席側のインフレーター等の車外への飛散を抑えることを期待。

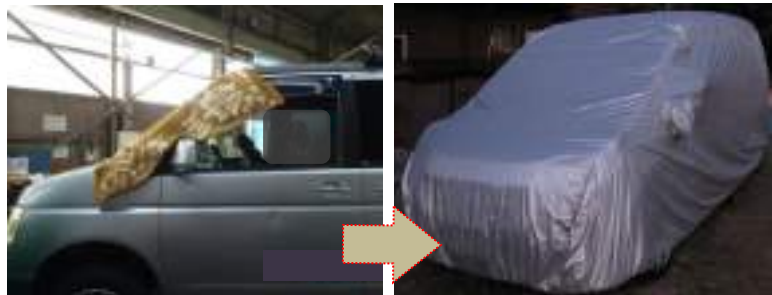
Ⓑ フロントガラスに毛布を置き、その上にカバーをか

ける
毛布をかけた上に更にカバーをか

ける事で、飛散防止効果を期待。

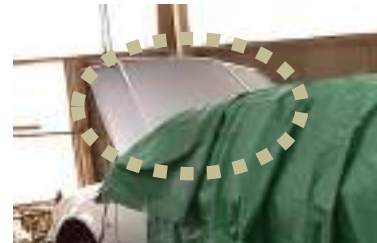
Ⓒ ボンネットを開ける

ボンネットを開けた状態で通電することで、インフレーター等の車外前方への飛散を防ぐことを期待。(ポップアップボンネット付車台を除く)
