急報

JARP 2018.3 A-1734

エアバッグのリコール届出が行われました!! 対象エアバッグの取外回収をお願いします

メーカー名	対象車両	部位	対策済 ステッカー番号
日野自動車 株式会社	平成 25 年生産の 日野 デュトロの 一部車両	助手席	4229

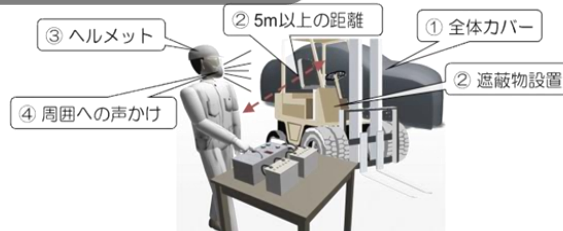
《安全作業の一例》

① ドアを開け、全体カバーをかけてガラス等の飛散防止

② 通電時の距離(5m以上)を確保するとともに遮蔽物を設置。作業者は遮蔽物に確実に隠れる位置で通電してください。

③ 通電時のヘルメット着用

④ 通電時の周囲への声かけ。車台の周囲に人がいないことを確認してください。

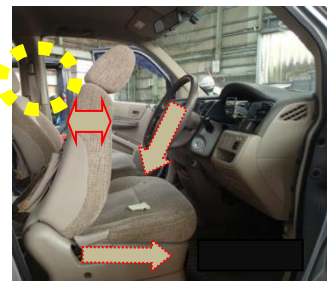
Ⓐ ハンドル位置を下げ、運転席のヘッドレストを最下部まで下げ、シートを前方に引き出すとともに前に倒す。

ハンドルの向きを下げ、シートを前に倒す事で、運転席側のインフレーター等の車外への飛散を抑えることを期待。

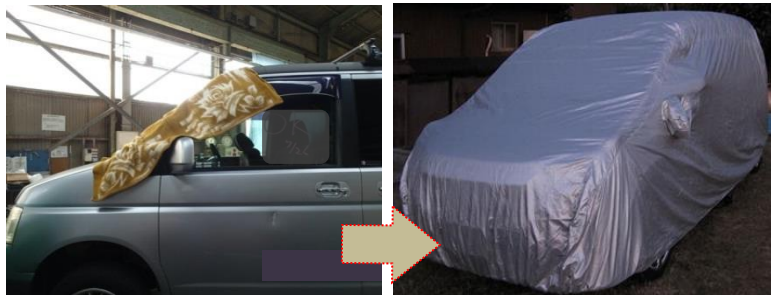
Ⓑ フロントガラスに毛布を置き、その上にカバーをかける

毛布をかけた上に更にカバーをかける事で、飛散防止効果を期待。

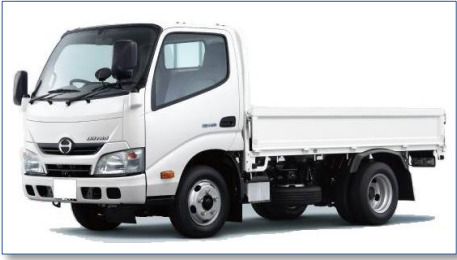
日野 デュトロ

日野自動車株式会社 助手席エアバッグ リコール対象車両一覧

表中の車台番号にはリコール対象外の車両も含まれております。必ず移動報告画面のオレンジ表示および車台の「対策済ステッカー:4229」の有無をご確認ください。
