# 急報

JARP 2019.1 A-1827

## エアバッグのリコール届出が行われました!! 対象エアバッグの取外回収をお願いします

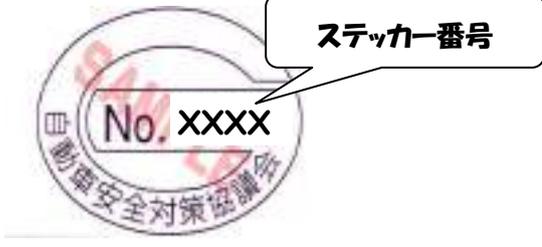
対策済ステッカー（例）	貼付場所
<p>必ずステッカー番号を確認してください。</p>

<p>運転席ドア開口部のドアロックストライカー付近に貼付されています。</p>

手順①の対象車台については、以下の内容にて確認いただき、リコール未対策の場合には、必ず取外回収を行い、作業①②に従って指定引取場所に引き渡してください。

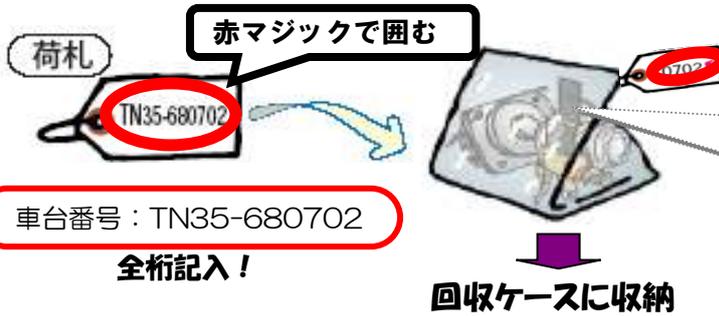
通常通り、回収袋に収納し、「全桁の車台番号(※)」を書いた荷札を付けてください。

その際、荷札の車台番号を赤マジックで囲んでください。

誤作動防止の為、ハーネスは必ずショートさせてください。

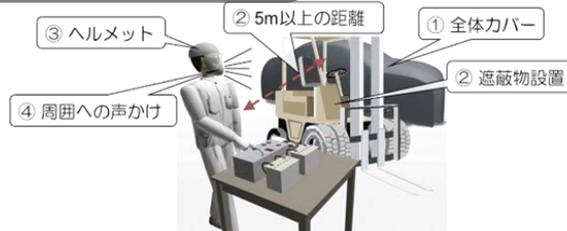
① ドアを開け、全体カバーをかけてガラス等の飛散防止

② 通電時の距離(5m以上)を確保するとともに遮蔽物を設置。作業者は遮蔽物に確実に隠れる位置で通電してください。

③ 通電時のヘルメット着用

④ 通電時の周囲への声かけ。車台の周囲に人がいないことを確認してください。

※車上作動処理実施後、出火、異常な煙・臭いがないことをご確認ください

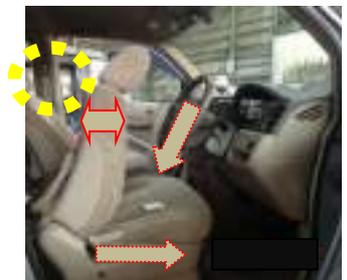
Ⓐ ハンドル位置を下げ、運転席のヘッドレストを最下部まで下げ、シートを前方に引き出すとともに前に倒す。

ハンドルの向きを下げ、シートを前に倒す事で、運転席側のインフレーター等の車外への飛散を抑えることを期待。

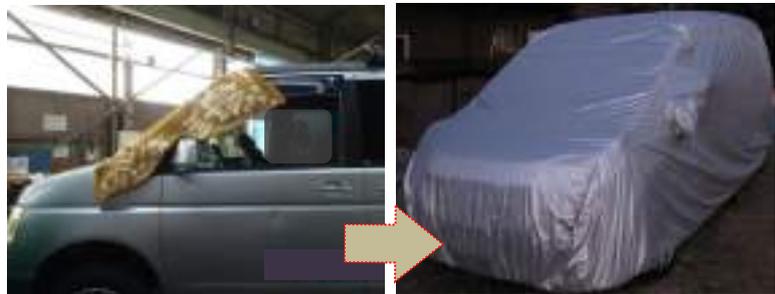
Ⓑ フロントガラスに毛布を置き、その上にカバーをか

ける  
毛布をかけた上に更にカバーをか

ける事で、飛散防止効果を期待。

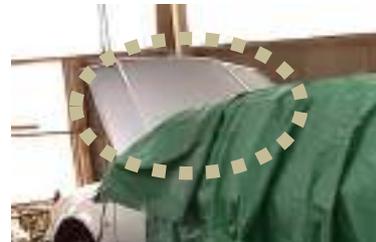
Ⓒ ボンネットを開ける

ボンネットを開けた状態で通電することで、インフレーター等の車外前方への飛散を防ぐことを期待。(ポップアップボンネット付車台を除く)
